盤施工上の注意事項

©2003分電盤標準化協議会 技術資料により

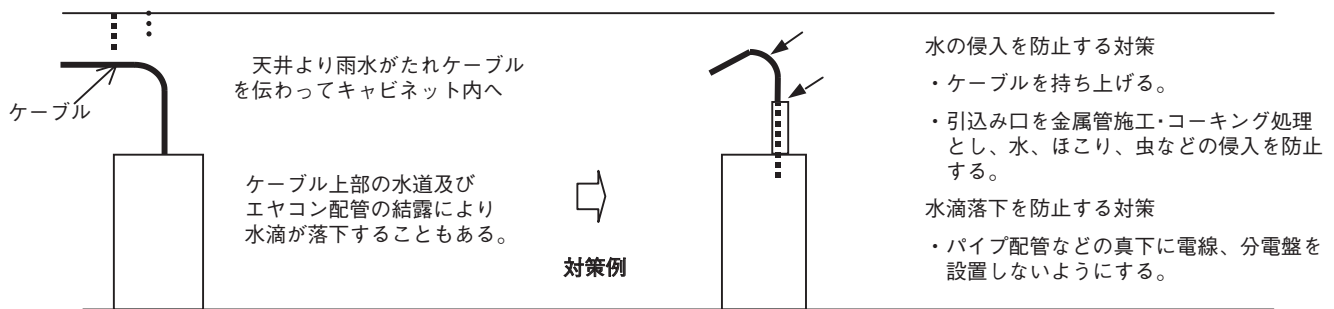
(a) 階上（屋上）の防水処理不良により浸水。その水がケーブルを伝わり内部機器の電源側端子部に滴下し、極間短絡事故に至った例。

屋内外に設置するいずれの場合でも、施工時や施工後の雨水などの侵入防止対策が必要である。

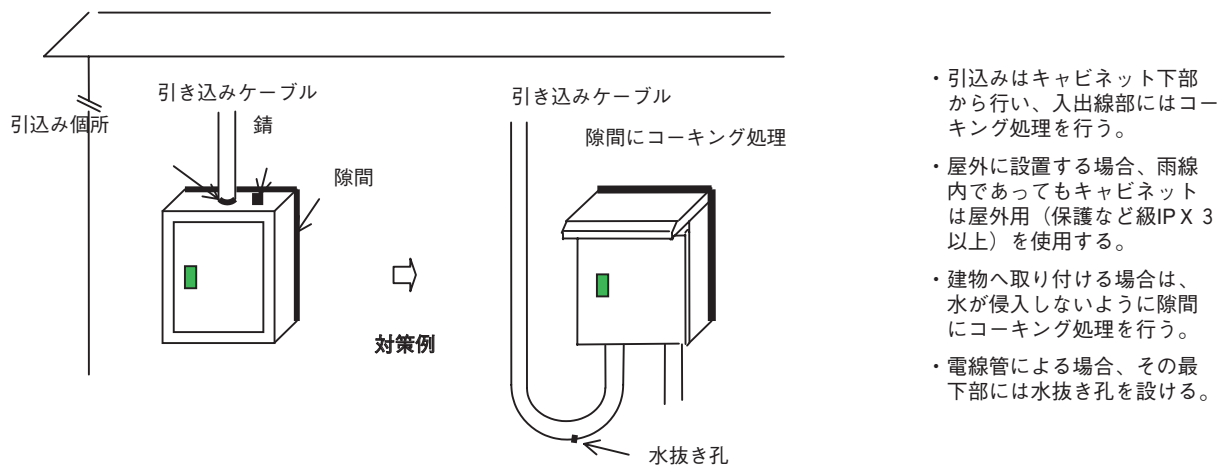
(b) 屋外（屋側）に設置したキャビネットに雨水が侵入し、事故に至った例。

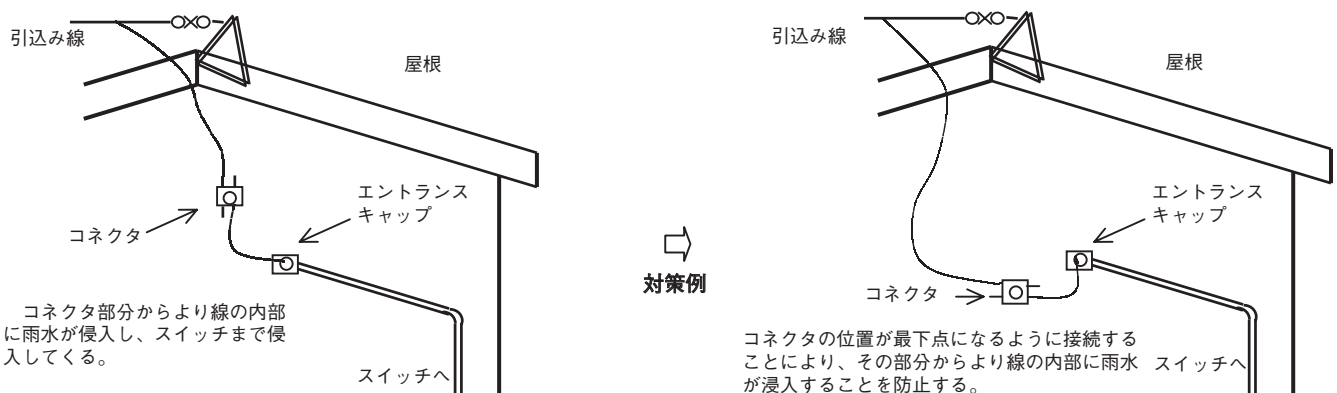
(c) 引込み線コネクタ部分からより線の内部に雨水が侵入し、スイッチ内部に浸水し事故に至った例。

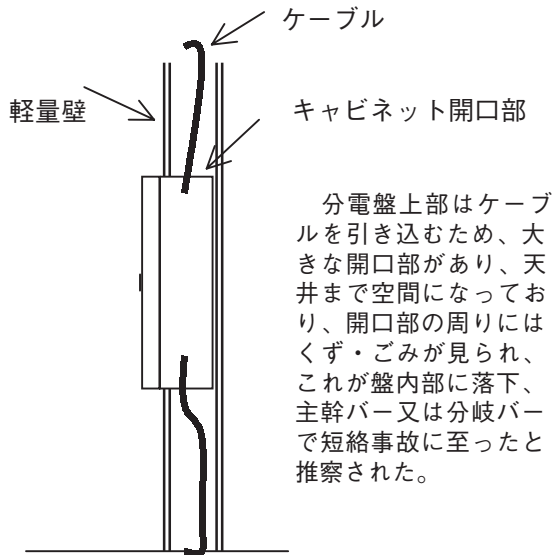
(a) 間仕り壁埋め込み分電盤で、埃による短絡事故例

盤を空洞壁へ埋め込む工法では、配線を容易にするために上部のケーブル引込み開口部を大きく取ることがある。この場合、使用環境の比較的良好な事務室などでも、空洞壁内部の塵、虫、小動物などが盤の内部に侵入することを防止するため、仕切り板及びコーキング材による開口部の閉鎖をする必要がある。

また、キャビネットへの通線孔加工時、内部に切粉やゴミがかからないよう養生などの処置をする必要がある。施工後は、切粉や電線屑のゴミは完全に除去することが必要である。

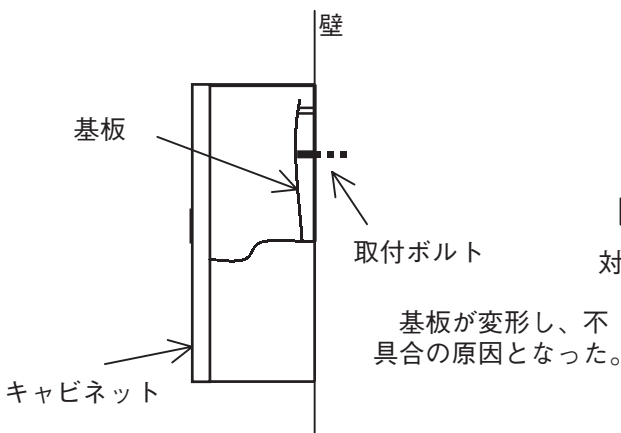
(a) 基板裏面でキャビネットを取り付けていたボルト先端が基板を変形させた例

- (1) キャビネットの壁面への取付けは、メーカー指定の取付け位置で行う。これによらない場合は、取付けボルトの頭部又は先端の突出寸法を基板の折り曲げ寸法以内にし、機器類取付け基板に当たらないか十分確認する必要がある。
- (2) 取付け面の平面度を確認し、キャビネットのひずみがないように取付ける。取付け後のキャビネットのひずみの原因として次のものが考えられる。
 - (ア) 壁面の凹凸。
 - (イ) 取付けボルトの締め付けの不均等。
 - (ウ) 平坦度が確保されていない。

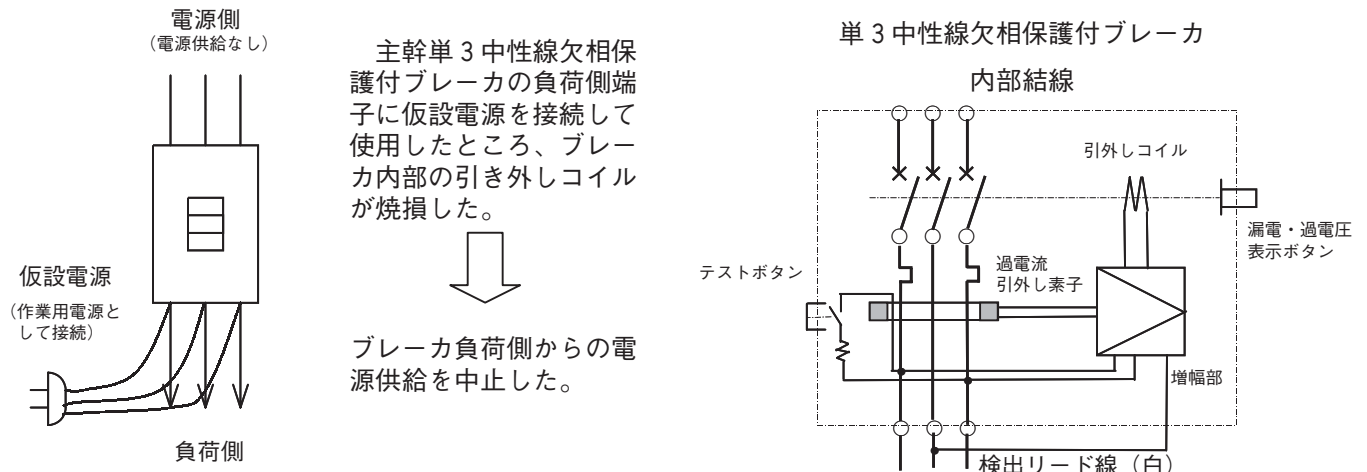
主幹が単3中性線欠相保護付ブレーカで負荷側に単3電源を投入した場合には中性線が欠相すると、異常電圧検出機能が働き、ブレーカの引外しコイルに電流が流れ続け加熱し故障に至ることがある。

(a) 誤った仮設電源の接続により、単3中性線欠相保護付ブレーカが焼損した例
